Auswertung der Verkehrsversuche Protected Bike Lanes

411-166-A

Datum: 17.07.2023

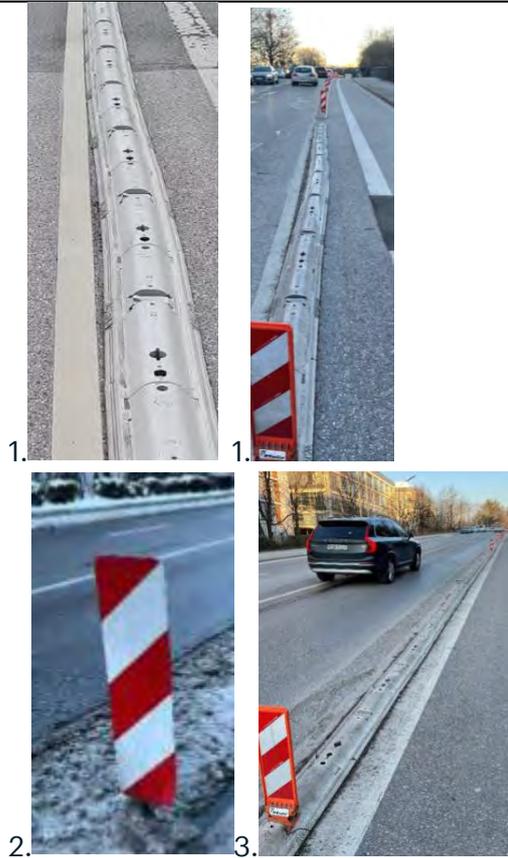
Leitschwelle mit Klemmfix:	
Schäden:	<ol style="list-style-type: none"> 1. Wiederkehrende Verschiebungen der Elemente durch das Anfahren von Fahrzeugen 2. Beschädigung der Leitbake (untere rechte Ecke verbogen ca. KW2) 3. Klemmfix fehlend (KW6)
Sonstige Probleme:	Verschmutzungen (siehe 3. bei „Schäden“)
Reparaturen:	Leitschwellen müssen immer wieder ausgerichtet werden
Austausch/Ersatz:	Fehlender Klemmfix wurde ersetzt (14.02.2023)

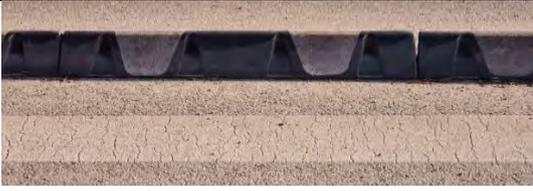
<p>1.</p>
Sonstige Probleme:	1. Verschmutzung der weißen Fläche

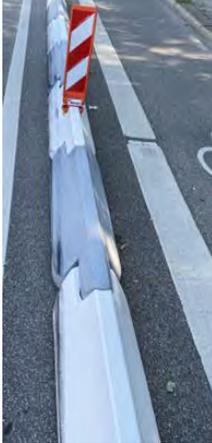
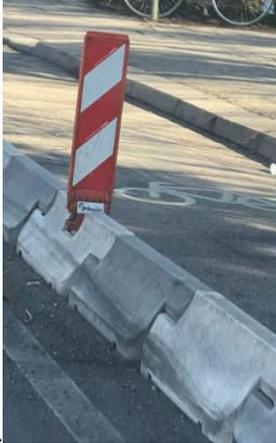
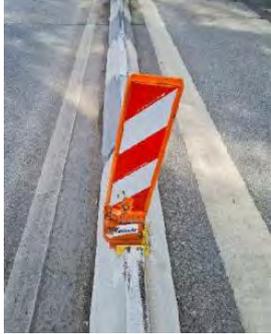
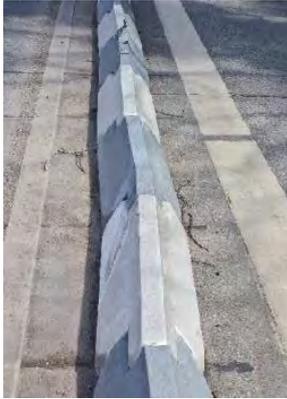
Leitbord		
Schäden:	keine	
Sonstige Probleme:	<ol style="list-style-type: none"> 1. Reifenabrieb an Vielzahl der Elemente durch rechts-widriges Befahren 2. Verschmutzungen der weißen Elemente 3. Unfallschaden am 16.03.2023: Bruch eines Elementes, 12 Elemente mit Schrammspuren, Warnbake beschädigt

Reparaturen:	Aus- und Wiedereinbau von zwei Elementen (24.03.2023)	
Austausch/Ersatz:	Austausch von zehn Elementen und einer Warnbake (24.03.2023)

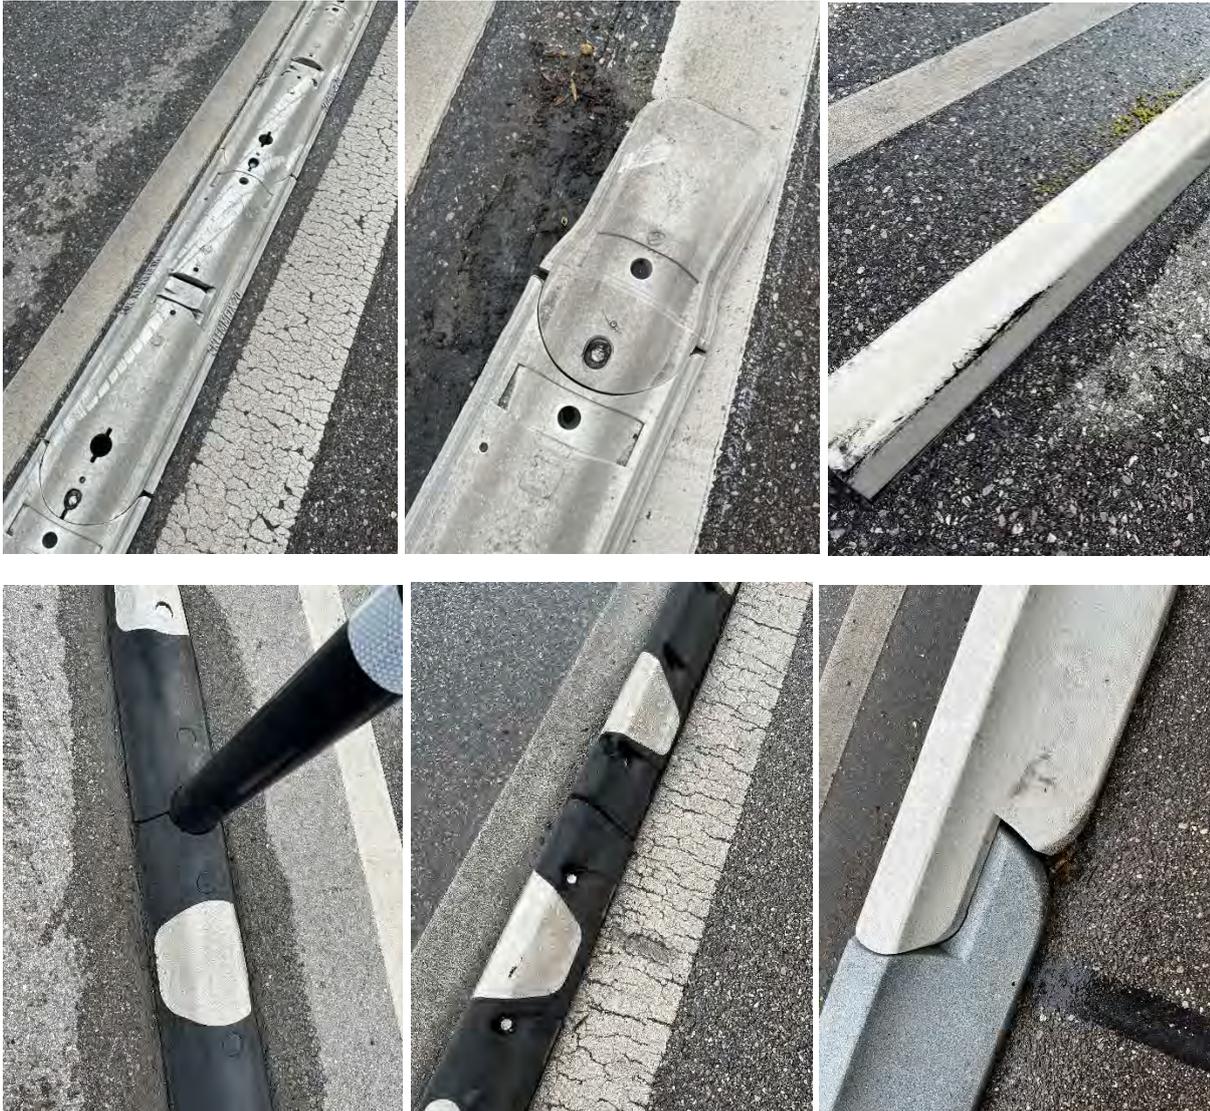
Abbildung 2: Nahaufnahmen der Elementtypen nach der Straßenreinigung

Darüber hinaus setzt sich Dreck in den Spalten zwischen oder unterhalb der Elemente ab, der nach längerer Zeit zu Pflanzenbildung führen könnte. Insbesondere offene Verschraubungen in den BordsteinORCA und Leitschwellen bieten Angriffsfläche für Ablagerungen. Da der Reinigungsvorgang selbst an allen Teststrecken problemlos stattfinden kann, erzielen Klebeborde, WandORCA und Leitbord 5 Punkte in der Bewertung. BordsteinORCA und Leitschwellen erhalten auf Grund der leichten Anfälligkeit für Ablagerungen in den offenen Verschraubungen 4 Punkte. Im Folgenden sind Nahaufnahmen unmittelbar nach der Straßenreinigung dargestellt.
